Start of Synagogue in Bachrach-Steg.

Gemeinde Bachrach-Steg

Betreff
Ehemalige Synagoge in Bacharach-Steeg zwischen Blücherstraße und Borbachstraße

Betr.: Bacharach, OT Steeg, Wohnhaus Hauptstraße 79
(sog. Zehnthaus)
Besichtigung am 20.07.1983
zusammen mit Frau Enders und Herrn Kahl (Kreisverwaltung Mainz-Bingen)

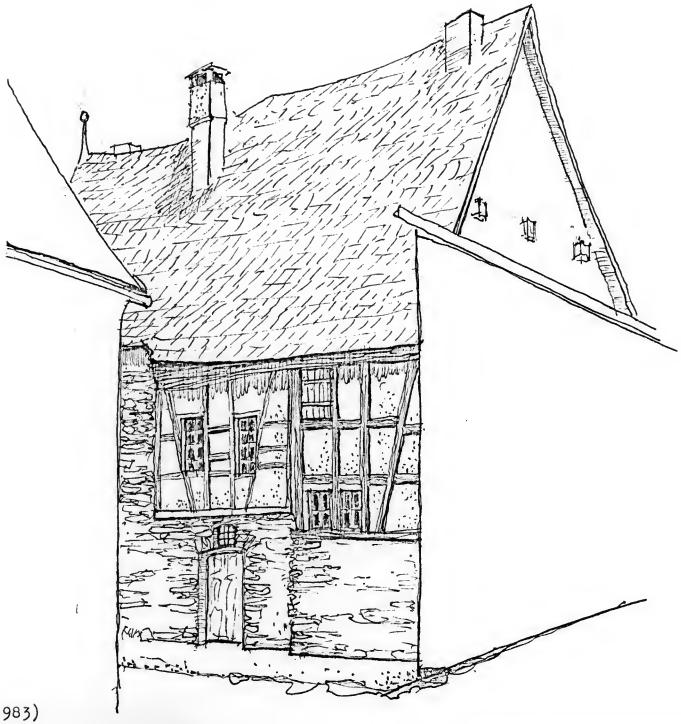
Ehem. Ansicht von Norden (um 1900)

Von Bedeutung ist,daß die Synagoge als solche gar nicht in Erscheinung tritt, sondern sich in der äußeren Gestalt eines ortsüblichen Fach-
4 werkhauses dar—stellt, was darin begründet ist, daß den Juden jahrhundertelang keine spezifischen monumentalen Synagogenbauten erlaubt waren. Das Gebäude, in dem sich die Synagoge befindet, ist daher nicht durch Nutzungsänderung gewonnen worden, sondern vermutlich ursprünglich als Synagoge gebaut worden. Auffallend ist die Gebäudehöhe, die vor allem der Firsthöhe zu verdanken ist; und diese ist die Folge der außergewöhnlich steilen Dachneigung eines Daches, das kein Speicherdach eines Zehnthauses ist. Die Gebäudehöhe ist gewollt, weil nach dem Talmud die Synagoge höher als die umliegenden Häuser sein mußte. Die maximale Gebäudehöhe wurde nicht zuletzt durch eine "Stange" am südlichen Firstende erreicht, an deren Stelle sich nun eine zeitgemäße Dachverzierung befindet.

Das Gebäude besteht aus einem südlichen Teil mit reichem Zierfachwerk in der Giebelseite zur Blücherstraße hin und
3 einem nördlichen, dessen Front zur rückwärtigen Straße wahrscheinlich um 19oo stark verändert wurde. Beide Gebäudeteile bilden eine Einheit und sind ortsbildprägend.

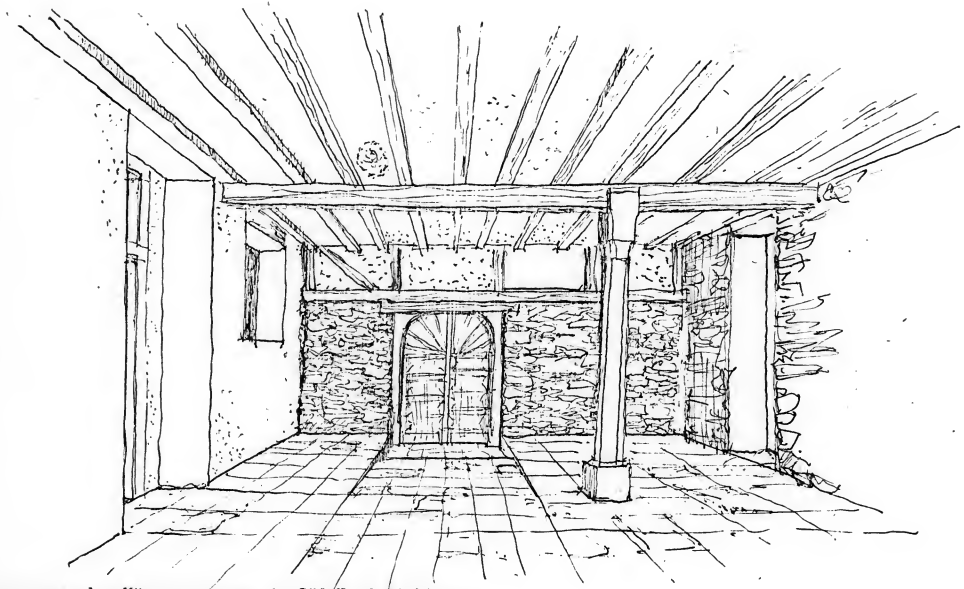
S c h n i t t durch die Geschoßebene der Synagoge

6 Die Räume der Synagoge sind in Süd-Nord-Abfolge der Gebetsraum für die Männer, der Vorraum zur Mikweh mit darüber befindlicher Frauenempore und die Mikweh selbst.

Über den Vorraum war etwa um 2,oo m über dem Niveau des Gebetsraumes die Frauenschule angeordnet. Sie ist ein völlig in sich abgeschlossener Raum ohne Fenster zur Männersynagoge; dieser Raum ist, ganz im Gegensatz zur mittelalterlichen Konzeption, für die religiöse Handlung entbehrlich; er wird in der Männersynagoge nicht wahrgenommen.
